Restauro di Palazzo Pitti

FACCIATA DI PALAZZO PITTI

Stato del restauro

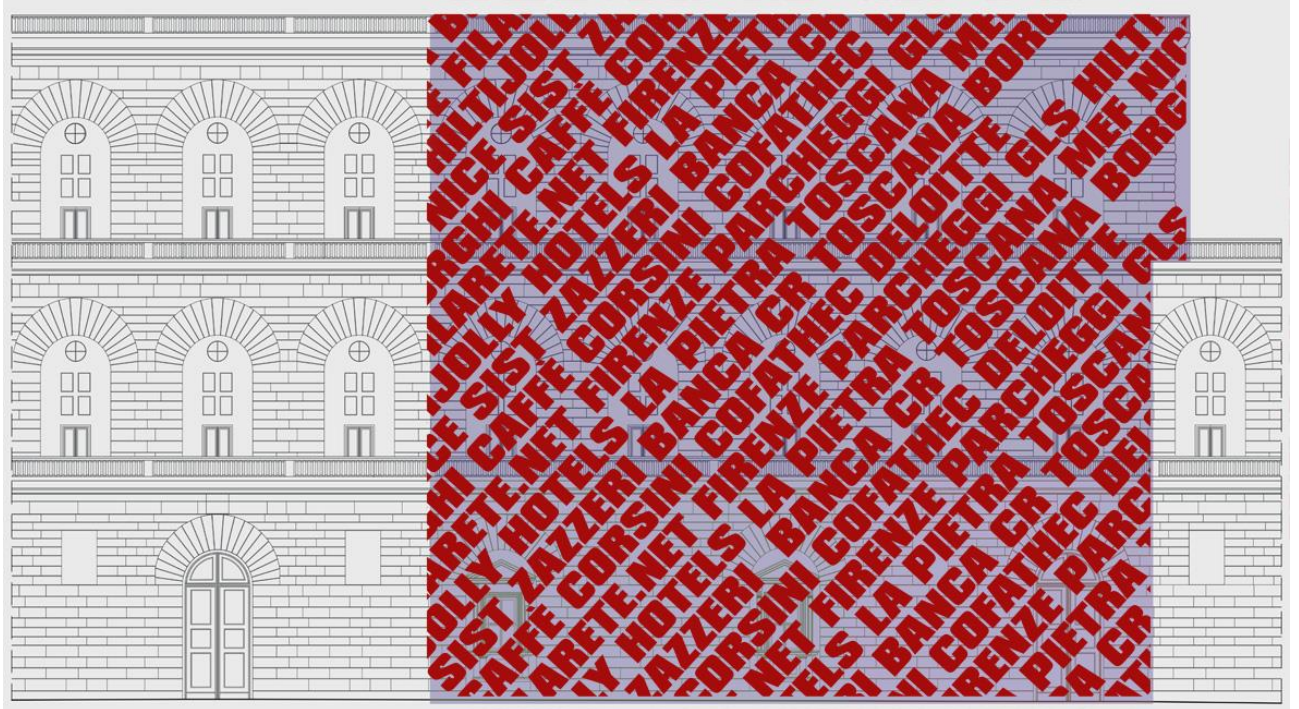
La facciata di Palazzo Pitti è costituita da due litotipi il cui impiego è ricorrente negli edifici storici della città: la pietra forte e la pietra serena. In pietra forte sono scolpite le bozze dalla superficie rusticamente lavorata a subbia con le quali sono edificati i tre ordini della parte centrale e i due ordini delle parti laterali della facciata; in pietra serena sono scolpiti i colonnini e la cimasa delle lunghe balaustre che coronano ciascun ordine. La pietra forte proveniente dalle antiche cave di Boboli è un'arenaria a grana fine (inferiore ai 200 microns) ricca di cemento calcitico il cui colore varia dall'ocraceo al marrone; caratteristica di questo litotipo è la presenza di numerose venature di calcite orientate in ogni direzione all'interno della massa litica. Le venature, esteticamente molto apprezzabili, sono, per particolari caratteristiche di formazione geologica, dei piani di debolezza gravemente dannosi per l'integrità della pietra. Il degrado macroscopico che si è verificato in passato per caduta di parti di materia anche di notevoli dimensioni è testimoniato dalle numerose lacune visibili sulle bozze della facciata.

Il preconsolidamento sarà realizzato mediante impregnazione con prodotto rinforzante a base di silicato di etile applicato a pennello, mentre la fermatura delle scaglie sarà realizzata, ove è possibile la loro rimozione, mediante la pulitura dei piani di connessione e la riadesione utilizzando collanti epossidici; in altri casi si eseguiranno nelle zone fratturate iniezioni puntuali con resina epossidica.
